積もる雪の脅威

脇 本 正 則

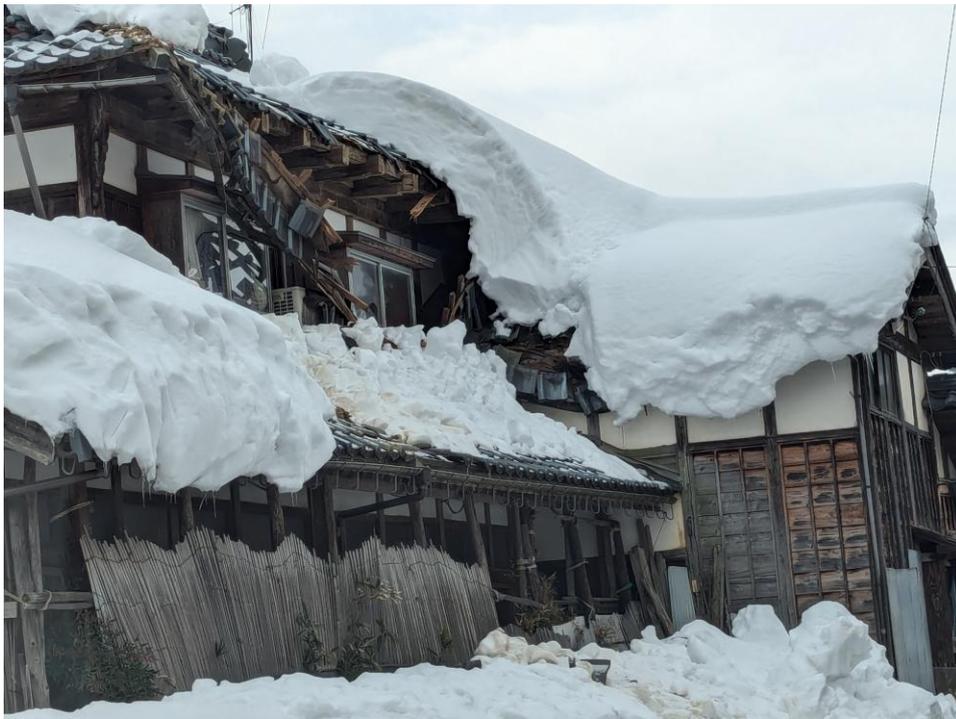
雪庇状の積雪で軒が損壊した状況

さて、今年の雪、特に屋根に積もった雪が軒先を損壊したのはいったいどんなことが起こっていたのでしょうか。普通、屋根に積もった雪が何日もの時間をかけて徐々に軒先を越えてせり出してきたとしても、一定程度せり出した段階で、雪層が折れて落下するものです。ところが、今年は、せり出した雪が、1mほども軒先からせり出しているという現象が多く見られました。それだけでなく、下の方に1m、あるいは2mも垂れ下がっているという現象も数多く見られました。そのせり出している部分の重量を軒部分で支えきれなくなり、軒先を損壊したという現象が多発したのです。

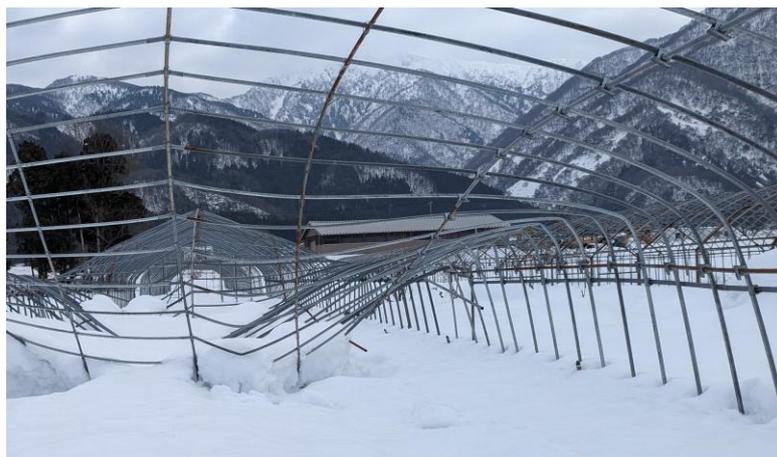
骨組みだけの農業用ハウスが損壊した状況

農業用ハウスの骨組みに積もる雪も、葉を落とした広葉樹の枝に積もる雪も、一定程度の大きさの塊になれば、しまり雪になっていても、通常は、雪粒の結びつきの限界を超え崩れて落下するものです。ところが、今年の積雪は、ハウスの骨組みや樹木が損壊するほどの重量になるまで積もって塊となり、塊が壊れて落下する前に、その自重によってハウスの骨組みや樹木を損壊したのです。でも、今年の雪では、56豪雪のような大規模な杉樹林折損の被害は見られませんでした。

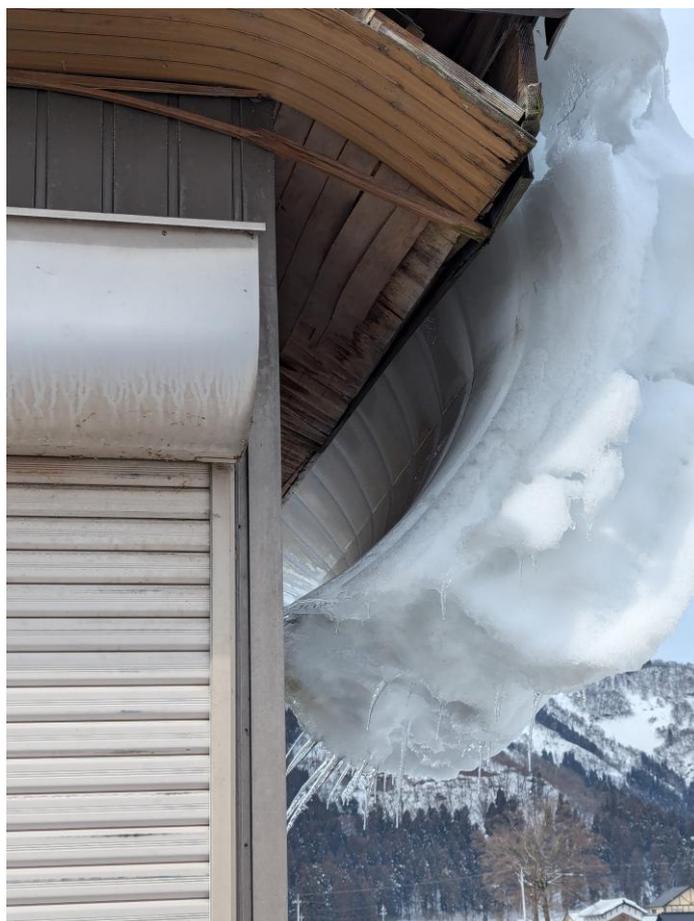
垂れ下がる雪庇状態の屋根雪の下端部につららが見えます。そして屋根からせり出してきた積雪の底部分が凍結していることも確認できます。このことから、屋根雪が徐々に軒先へとせり出してくるとき、底部が屋根と接する部分だけが融けているものの、ザラメ雪の層を形成するというほどではなく、底面が氷結した状態の締めり雪の層が形成されつつ積雪が続き、全体として一様な塊の積雪を維持したまま雪庇を形成したものと考えられます。しまり雪状態ですから、雪粒同士が強く連結しているため、軒先から離れても相当重くなった自重を支えられるくらいに連結強度が強かったわけです。

車庫の屋根からせり出した雪庇状の積雪

それでは、軒先から垂れ下がる屋根雪の裏側部分を撮影した写真をもとに考えてみましょう。
